# **STX Partikelfilter**

## **Fehlersuch- Diagramm**

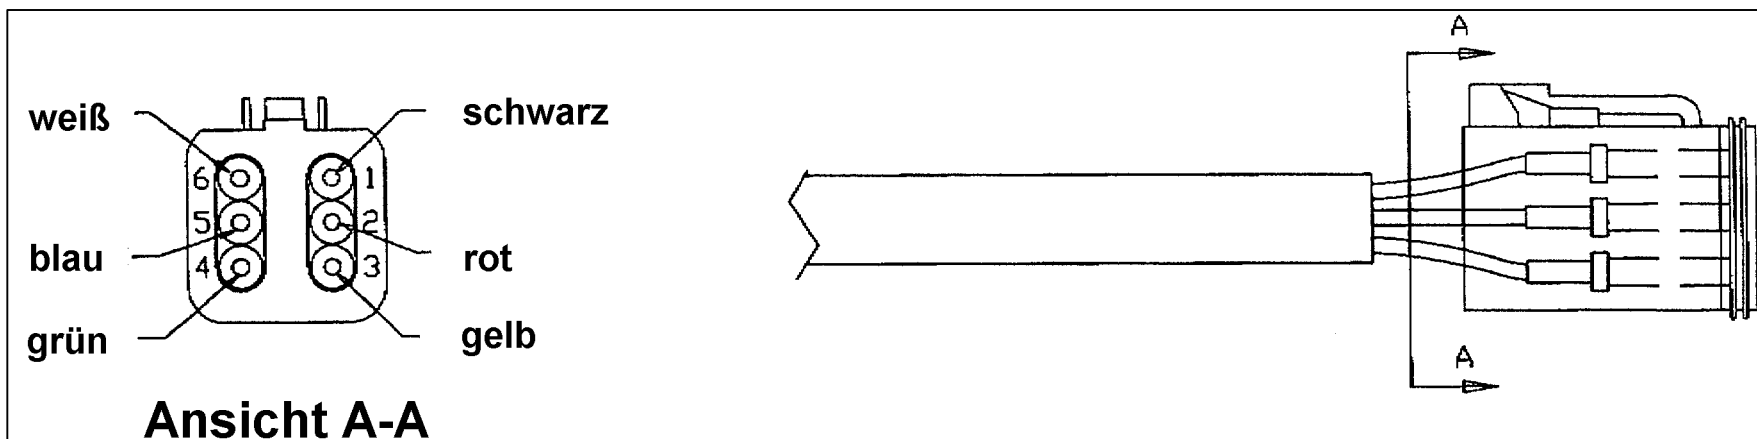
Um herauszufinden, ob und welches Thermoelement kontaktlos ist, werden mit Hilfe eines Multimeters die Thermoelement-Stecker überprüft.

**ROT zu SCHWARZ** (Pins 1 und 2)  
**GELB zu GRÜN** (Pins 3 und 4)  
**BLAU zu WEISS** Pins 5 und 6)

Sofern ein oder mehrere Thermoelemente keinen Durchgang haben und der Kabelbruch nicht behoben werden kann, sind die betreffenden Thermoelemente im Anschlußstecker kurz zu schließen (überbrücken). Soll ein kompletter Thermoelement-Strang gebrückt werden, kann man dafür den Überbrückungsstecker (Best. Nr. C00415487) verwenden.

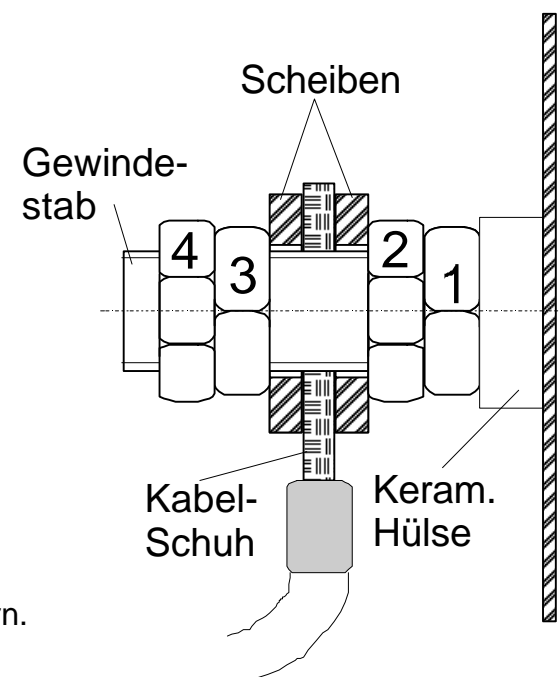
Bei nicht ordnungsgemäßer Befestigung der Kabelschuhe der Leistungskabel am Filter kann es bei der Filterregeneration zum Schmelzen der Kabelisolierung und Ausglühen des Kabelschuhs kommen. Der Grund dafür ist ein schlechte Übertragung des elektrischen Stroms in den Filter, so daß ein Spannungsabfall am Kabelschuh stattfindet.

1. Demontage der Kabelschuhe, Muttern und Scheiben
2. Reinigen des Gewindestabes mit einer Drahtbürste.  
Bei starker Verzunderung empfiehlt es sich, das Gewinde nachzuschneiden.  
Ggf. Wechseln des Kabelschuhs oder Reinigung.
3. Aufschrauben der ersten Mutter bis sie an der keramischen Isolationshülse anliegt. Maximal 1/4 Umdrehung anziehen.
4. Aufschrauben der zweiten Mutter und sehr fest mit der ersten Mutter kontern.
5. Aufschieben von 1. Unterlegscheibe, Kabelschuh und 2. Unterlegscheibe.
6. Aufschrauben der dritten Mutter und sehr fest mit den ersten beiden Muttern kontern.
7. Aufschrauben der vierten Mutter und sehr fest mit der dritten Mutter kontern.
